## PONT FINNMARK – NORVÈGE

Le **pont Finnmark** a été protégé en 1992 contre la corrosion avec 2 couches de **ZINGA**. Ce pont est situé près de la Mer de Barents qui est considérée comme un des environnements des plus agressifs à cause d'un brouillard salin quasi permanent.

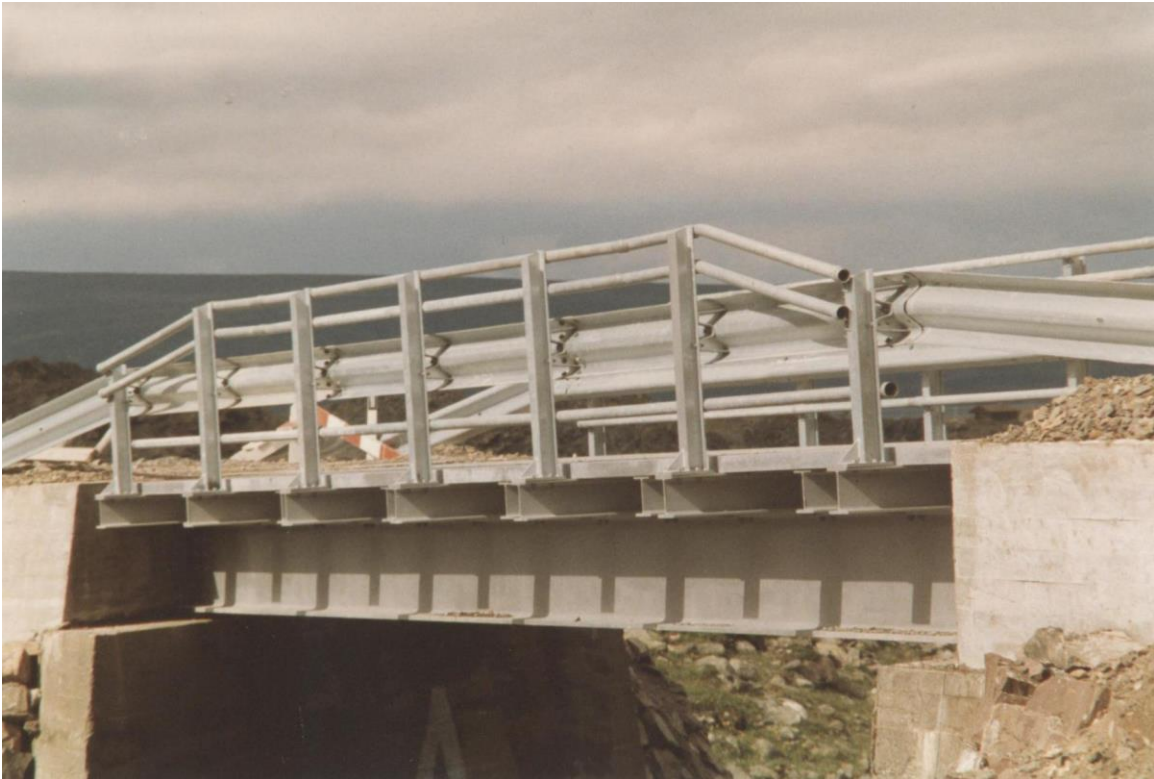
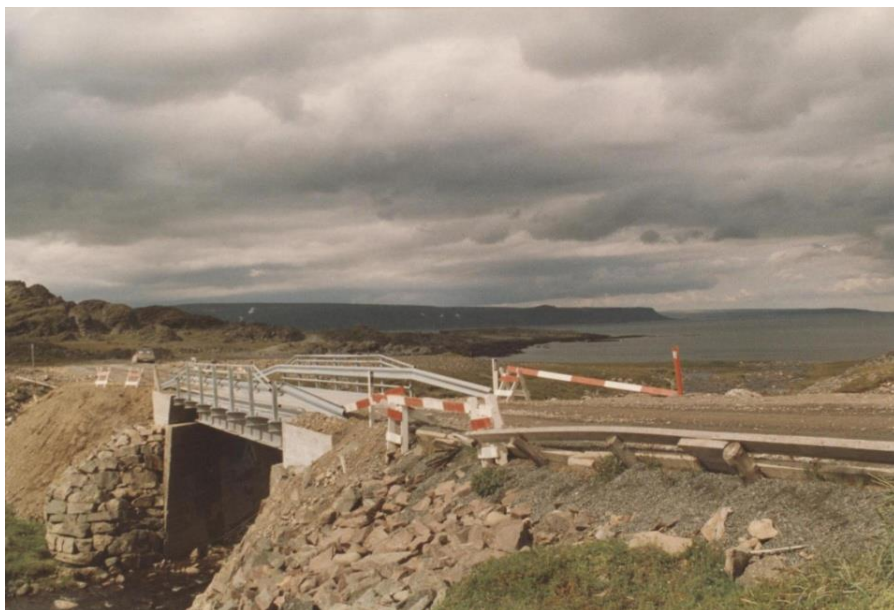
Lors d'une inspection en 1999, **soit 7 ans après application**, il s'est avéré qu'aucun entretien était nécessaire.

Système:  
Grenailage à sec  
jusqu'au degré de soins  
SA 2,5  
et Rz 50-70  $\mu\text{m}$   
ZINGA 2 x 60  $\mu\text{m}$
