WILCO Chassis camions & aanhangwagens HØNEFOSS - NOORWEGEN

Het bedrijf **WILCO** (Mr. Nils HAFNOR) gelegen in Hønefoss in Noorwège, fabriceert chassis van vrachtwagens en aanhangwagens. Noorwegen, maar ook alle Scandinavische landen, kunnen zeer koude winters (maar ook zeer hete zomers) meemaken en daarom gebruiken ze in de winter veel strooizout. Daarom gebruikt **WILCO ZINGA** al jaren als basiscorrosiebescherming. Hieronder ziet u enkele foto's die het buitengewone gedrag van de **ZINGA** laten zien in deze barre regio.

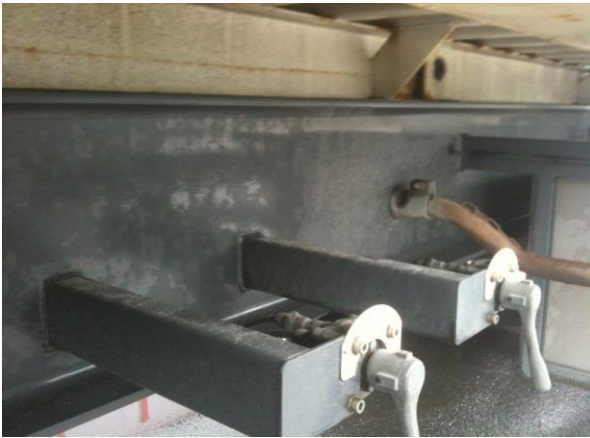
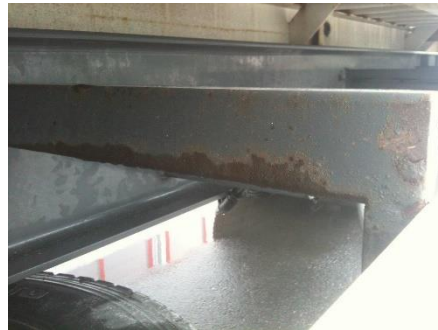
Deze geroeste kruisbalken werden niet met **ZINGA** behandeld.

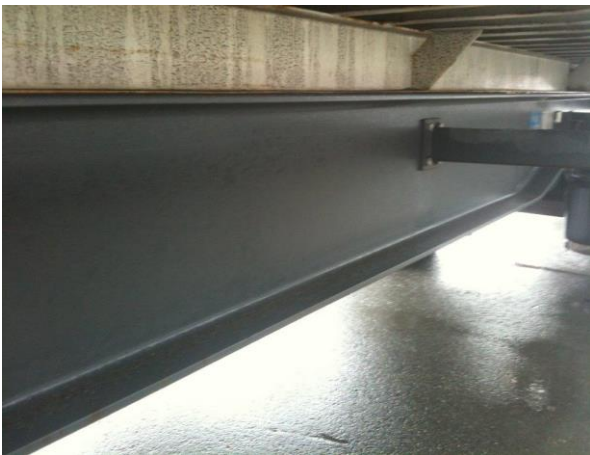
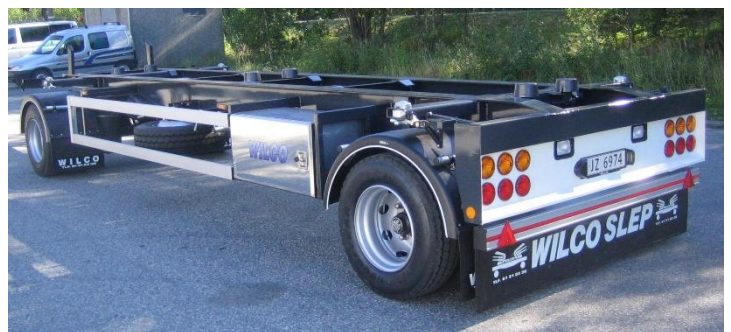
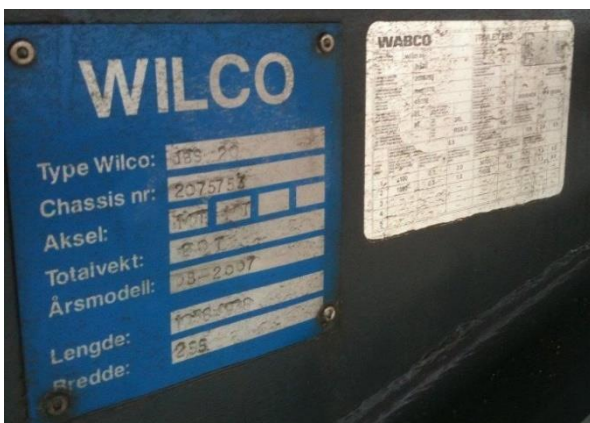
ZINGA werd in 2007 op dit chassis aangebracht. Deze foto's werden in 2018 genomen.

Systemen:

Voorbehandeling

ZINGA

Eindlaag (verschillende merken) 2 x 100 µm DFD

Stralen tot SA 2,5

1 x 60 à 80 µm DFD

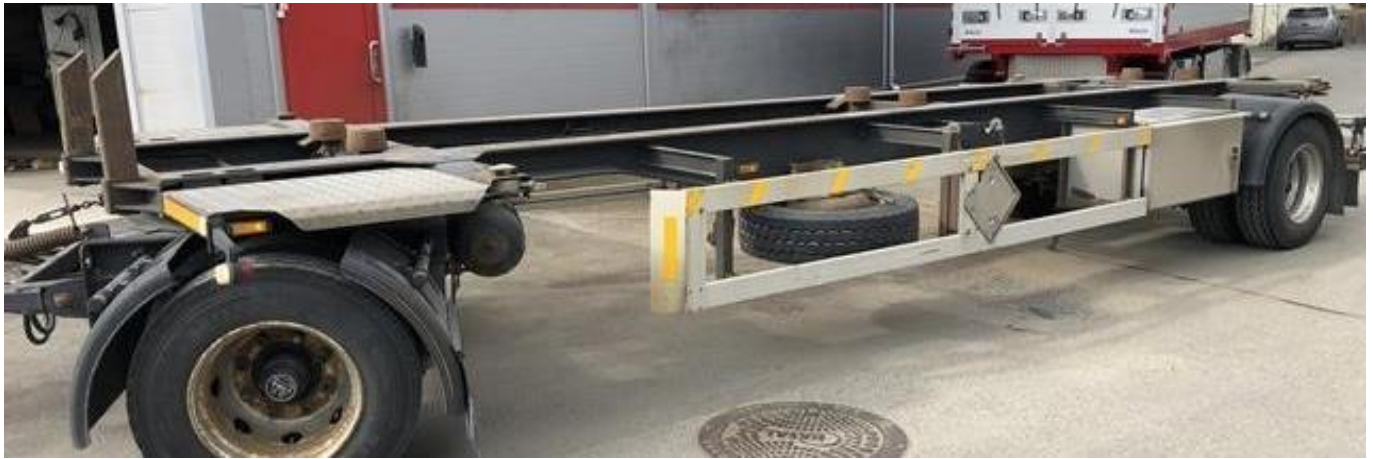
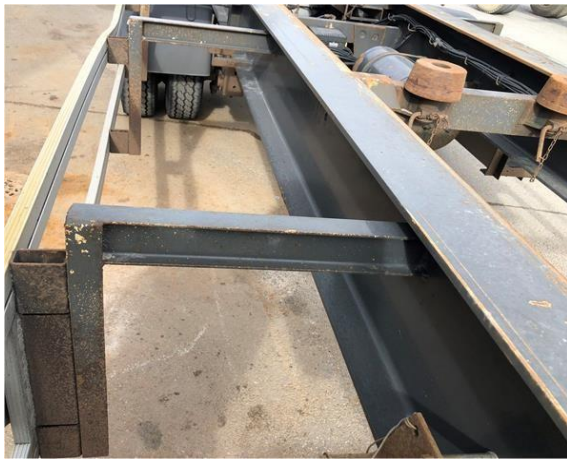
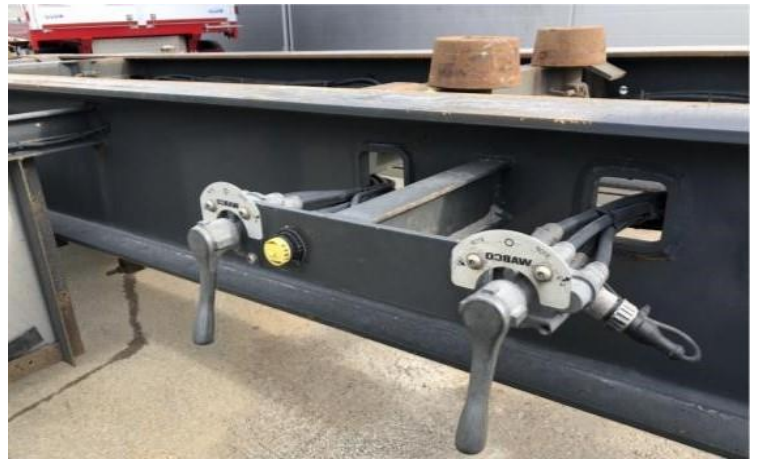
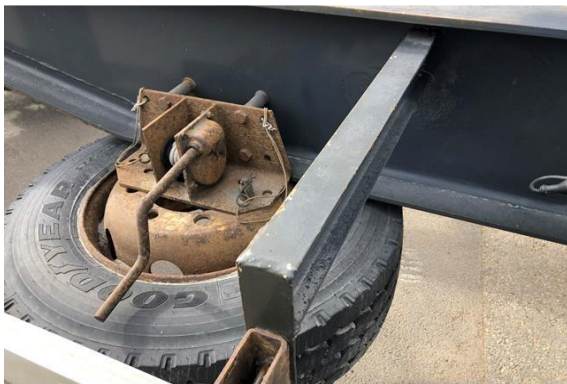
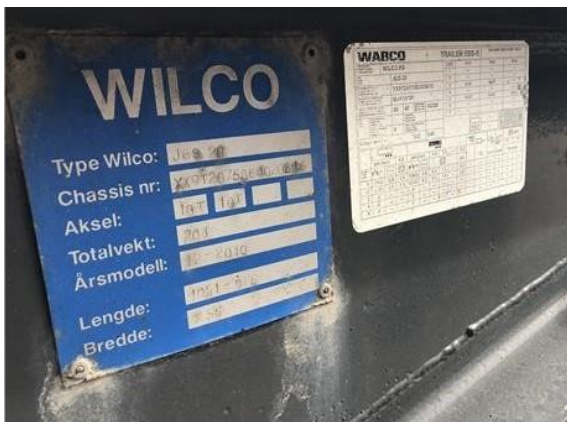
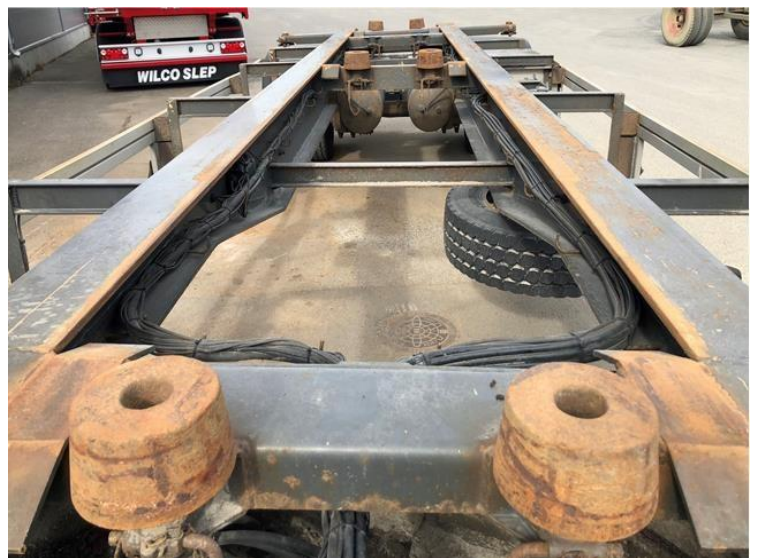
Dit chassis werd in December 2010 gebouwd. Deze foto's werden in Oktober 2020 genomen, hetzij **ongeveer 10 jaren nadien**, en dit chassis had 1.000.000 km afgelegd ! (de zichtbare sterk geroeste delen werden met een traditioneel verfsysteem behandeld.)
