PYLÔNES - SOCIÉTÉ NATIONALE DE RÉSEAUX D ÉLECTRICITÉ - PHILIPPINES

En 2006, la **Société Nationale de Réseaux d'Electricité des Philippines** (nommée TRANSCO jusqu'en 2009) a utilisé le **ZINGA** pour la réparation de pylônes anciennement galvanisés.

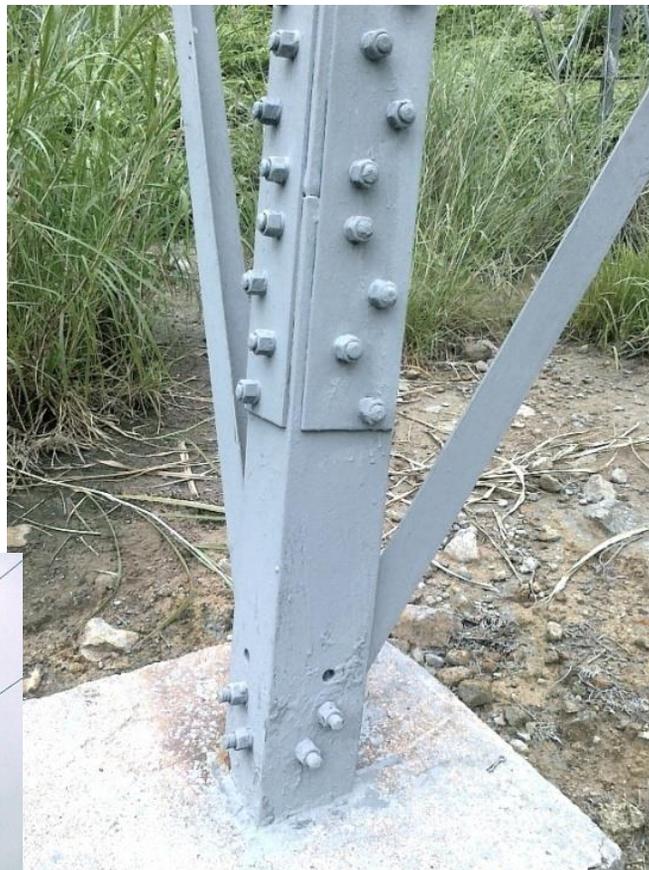
La tour NGCP à gauche a été traitée au **ZINGA**.

Préparation de surface:
Décontamination totale de
l'ancienne galvanisation à
chaud.

Système:
ZINGA 1 x 60µm EFS

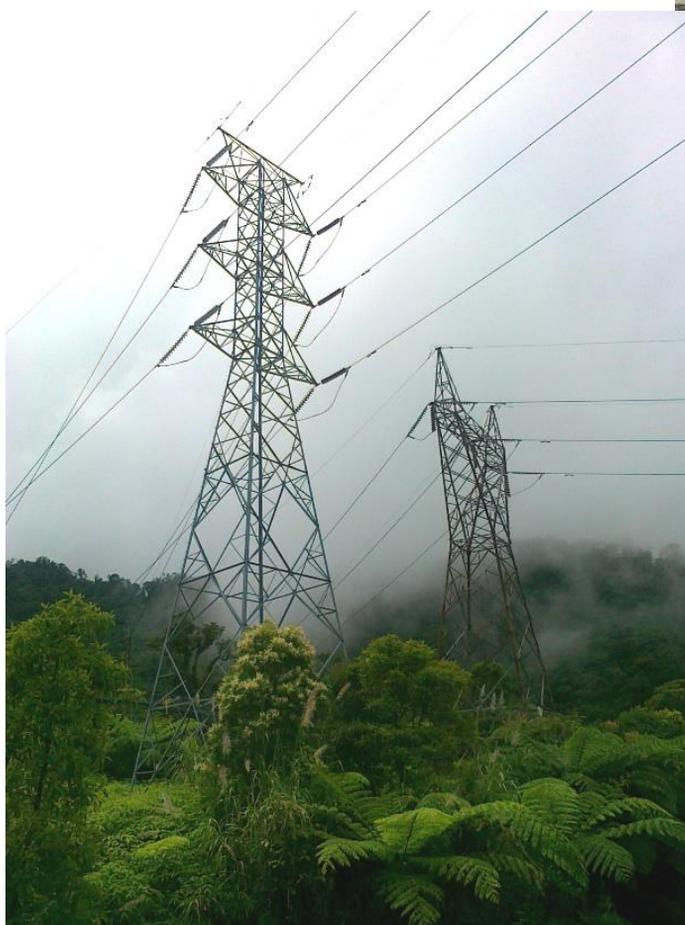
La tour EDC à droite n'a pas (encore) été traitée au **ZINGA**.
