## PYLÔNES DE TRANSMISSION SANTA RITA BALFOUR BEATTY CENTRALE ÉLECTRIQUE - PHILIPPINES

En 1999 le **ZINGA** a été utilisé pour la réparation d'anciennes structures galvanisées à chaud de la **Centrale Electrique Santa Rita** de 1000 MW et les OHTL (pylônes de transmission) allant de Santa Rita jusqu'à Calaca.

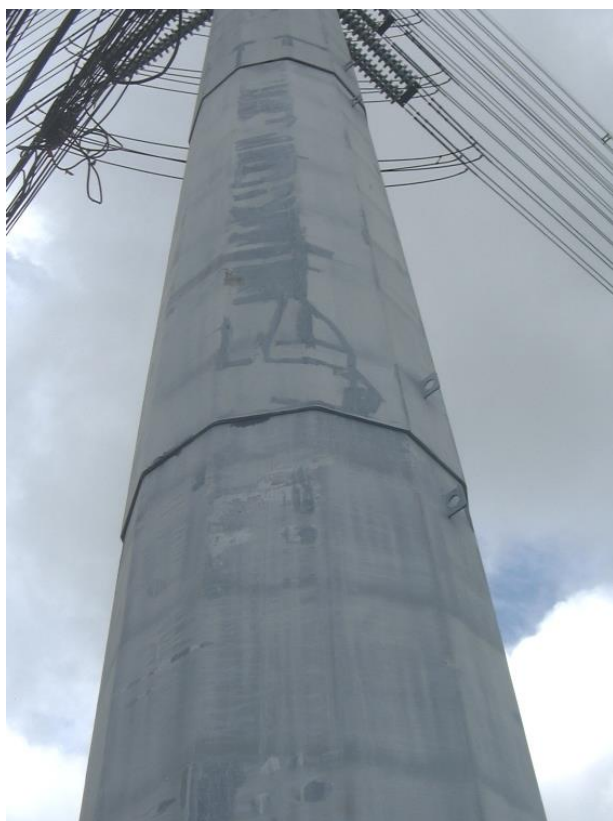
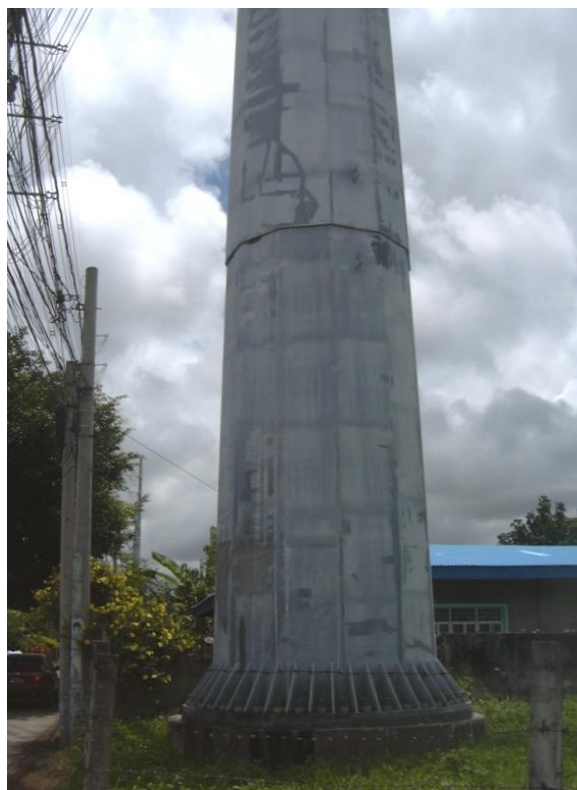
Ces photos ont été prises en 2003, **soit 4 ans après l'application du ZINGA** sur une ancienne galvanisation endommagée, et aucune trace de rouille n'a été détectée.

**Préparation de surface:**

**Décontamination totale de la galvanisation à chaud**

**ZINGA**

**1 x 60µm EFS**
