COMPLEXE SPORTIF - ROSTOV-ON-DON - RUSSIE

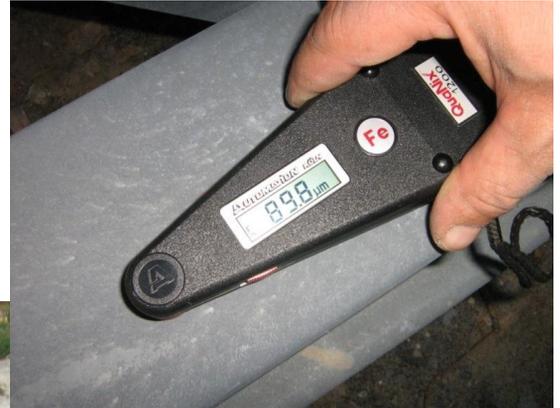
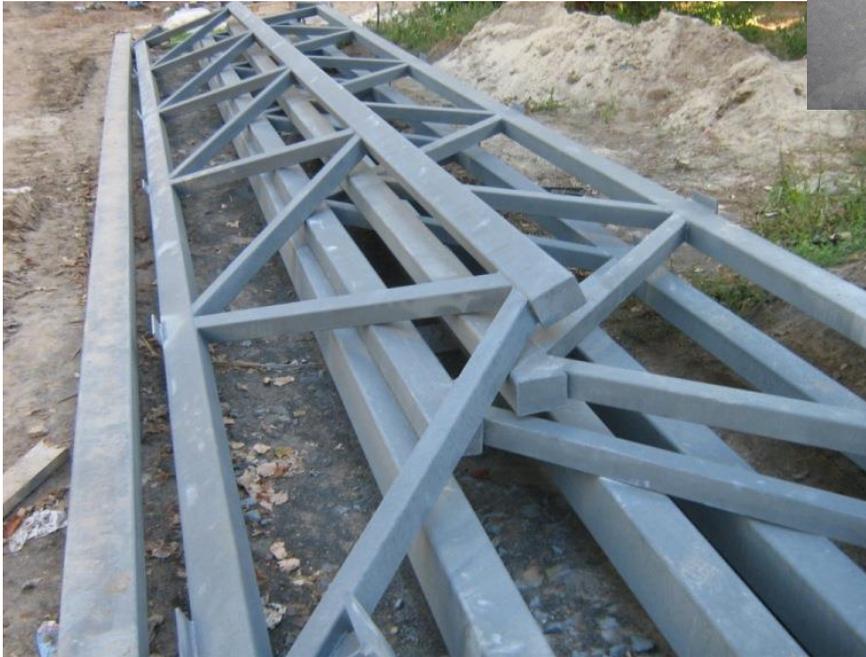
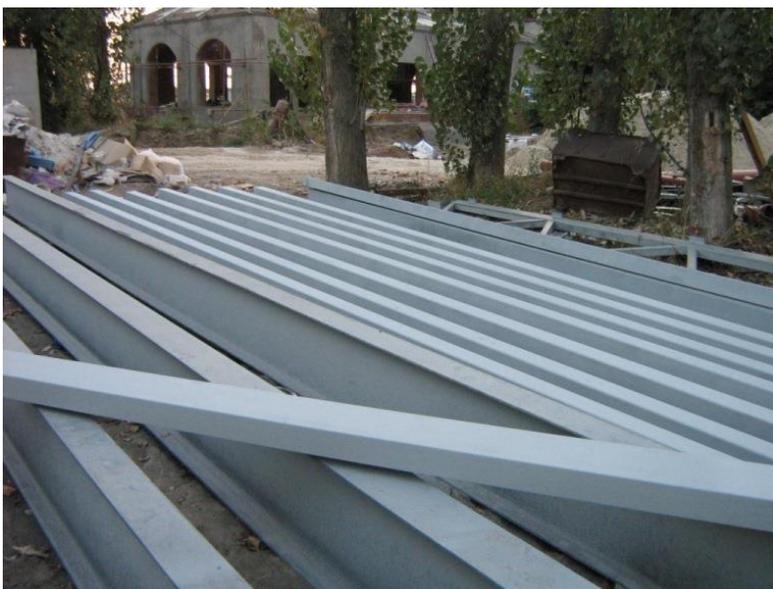
Entre 2008 et 2009 les structures de support du complexe sportif de Rostov-on-Don, Russie, ont été protégées au **ZINGA**.

La surface a été grenailée et l'on a appliqué le **ZINGA** jusqu'à une épaisseur de film sec de 80 μm .
