SUPPORTS DE PONTS – KINGS BRIDGE – SUÈDE

Le but de ce projet était de faire un test pour **Trafikverket (les Autorités Routières Suédoises)** pour leur montrer les performances du **ZINGA** pour la réhabilitation de différentes structures complexes, cette fois les roulements de ponts.

Le travail a été réalisé par **Plast & Målningsteknik AB** en Novembre 2016.

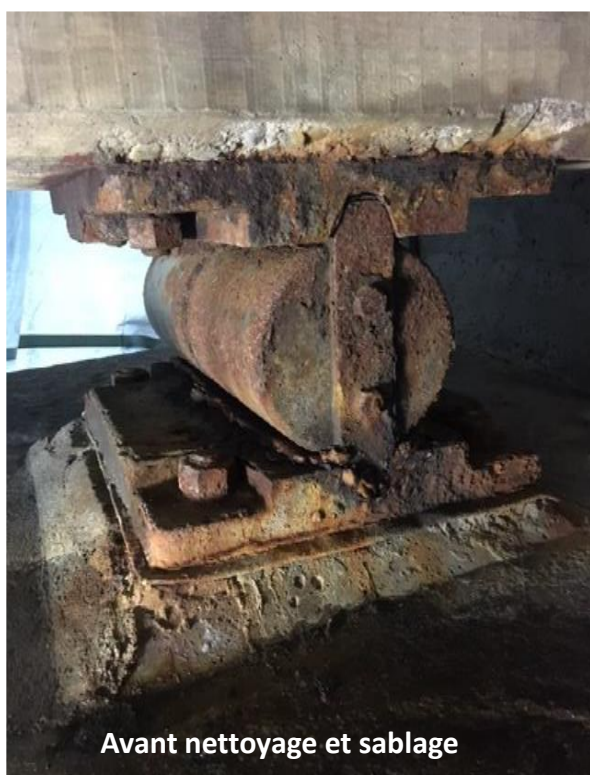
Avant nettoyage et sablage

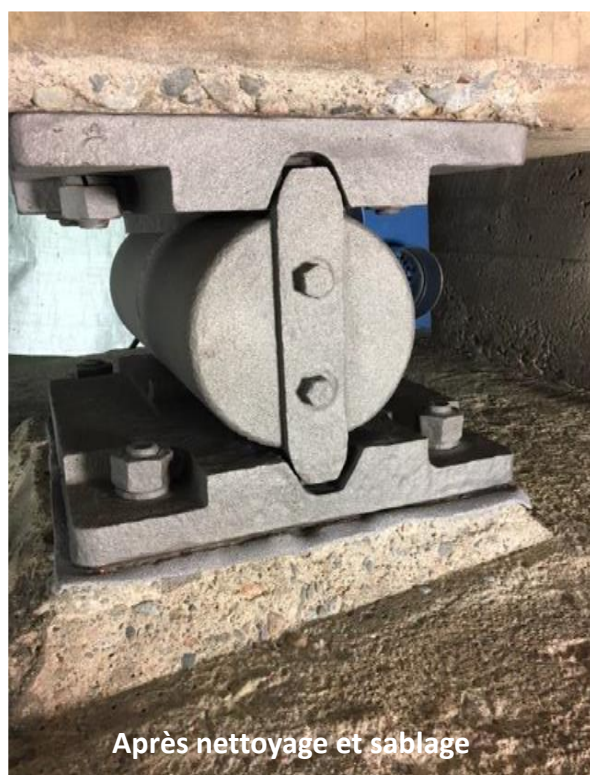
Après nettoyage et sablage

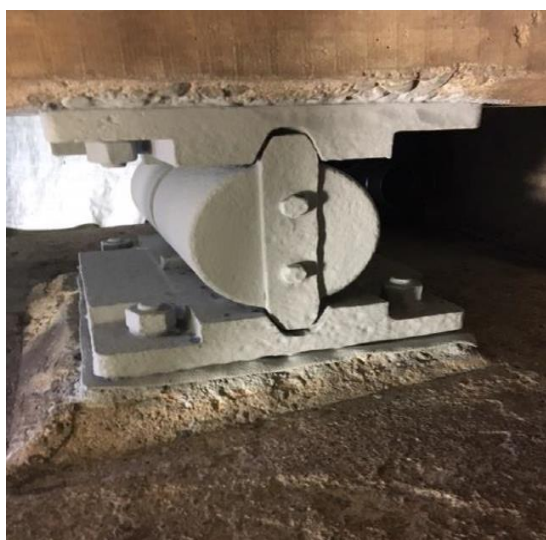
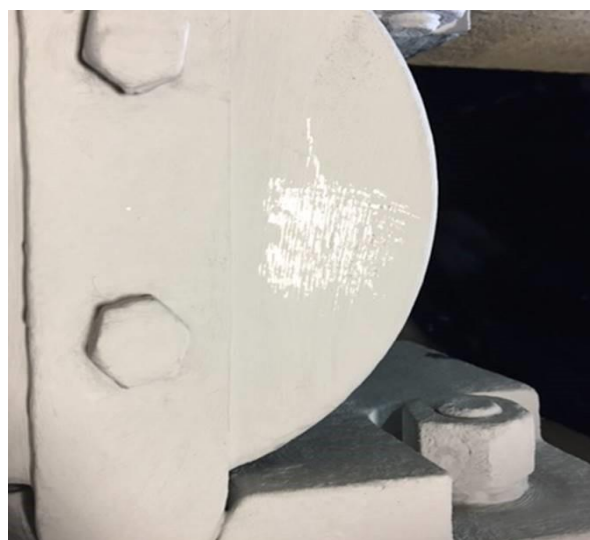
Après application du **ZINGA**. La photo à droite montre l'aspect brillant du zinc actif après avoir fait un test de friction.

Systeme:

ZINGA

3 x 60 µm EFS

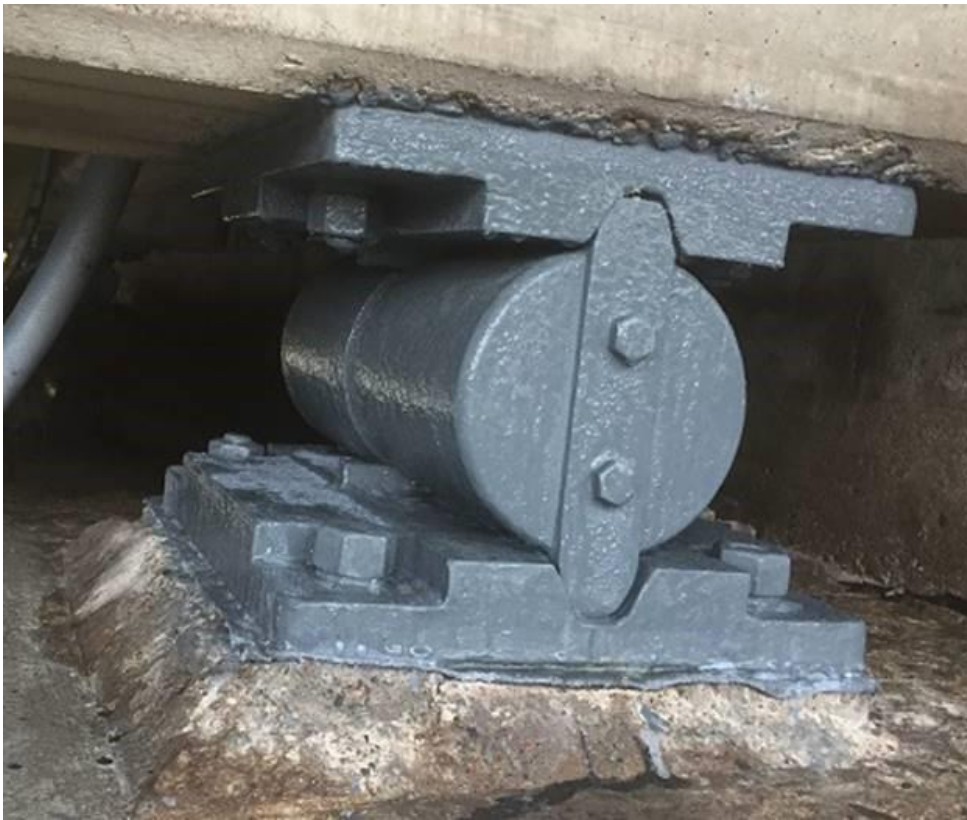
Une inspection en Octobre 2018, **soit 2 ans après l'application**, montre le **ZINGA** en parfaite condition !
