## TOURS DE TRANSMISSION – FORMOSA PLASTIC CY – TAIWAN

En 1999 le **ZINGA** a été appliqué sur les tours de transmission de la **FORMOSA PLASTICS COMPANY** à Taiwan (projet clé en main) par la société **UNITED FUEL TREATMENT** sur la vieille couche usée de galvanisation à chaud. Voir lettre de témoignage ci-après.

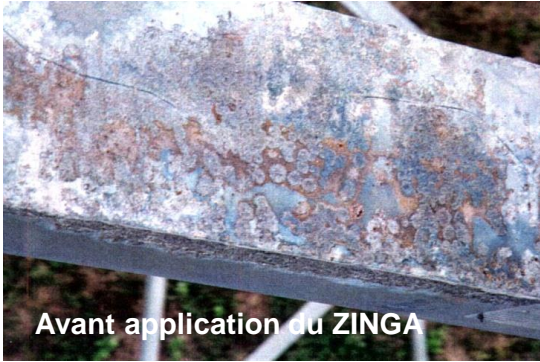
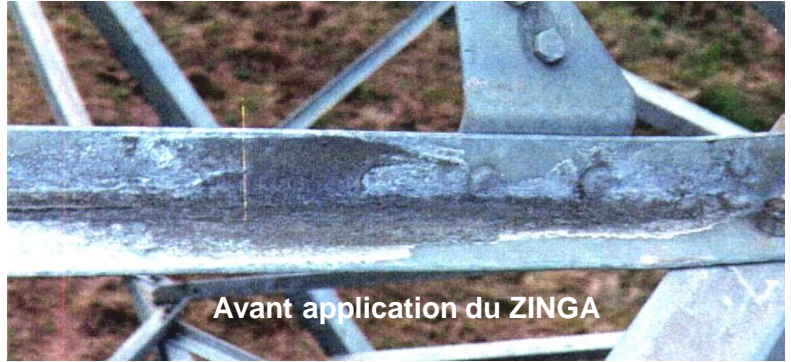
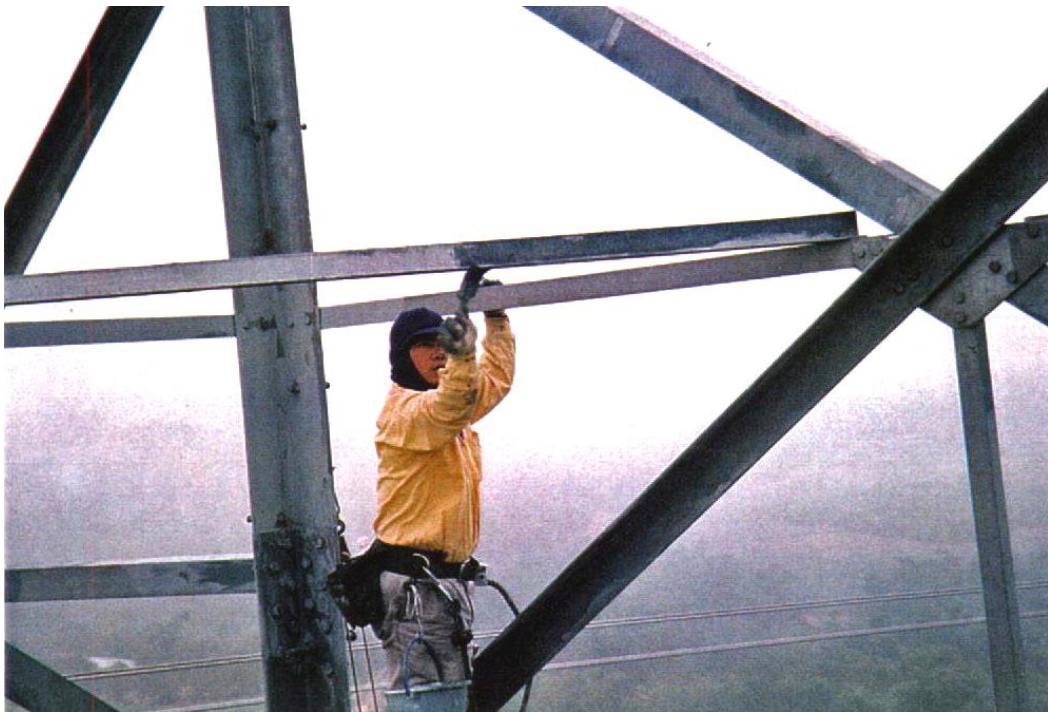
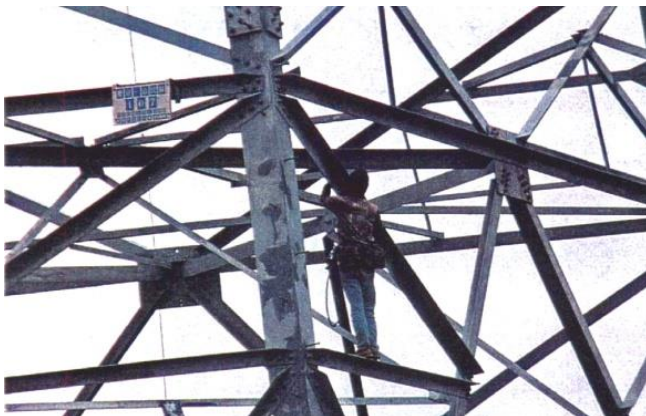
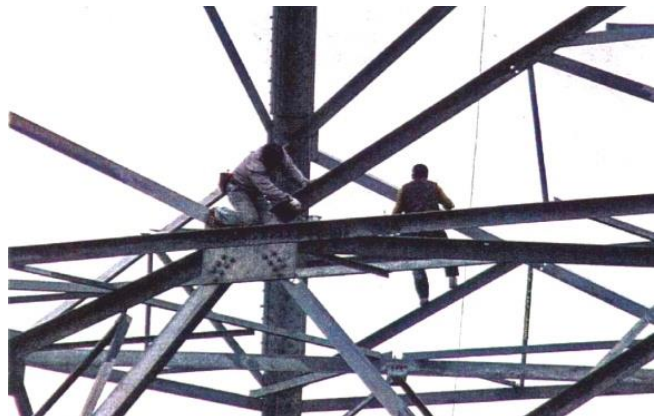
Galvanisation à chaud (rouillée)

Ces photos montrent les tours de transmission 345 KV de la **FORMOSA PLASTICS COMPANY**, avant et pendant l'application sur site. Les tours sont situées à Mai-Liau dans un environnement très agressif (marée). L'on raconte que la galvanisation à chaud a une durée de protection de seulement +/- 12 mois dans cet environnement.

ZINGA

2 x 60 µm EFS
