NEWARK MARINA BRUG – VERENIGD KONINGKRIJK

Dit zijn foto's van de **Newark Marina Bridge** in het Verenigd Koninkrijk.
De brug werd gezandstraald, ge-Zinganiseerd en overschilderd in 1998.

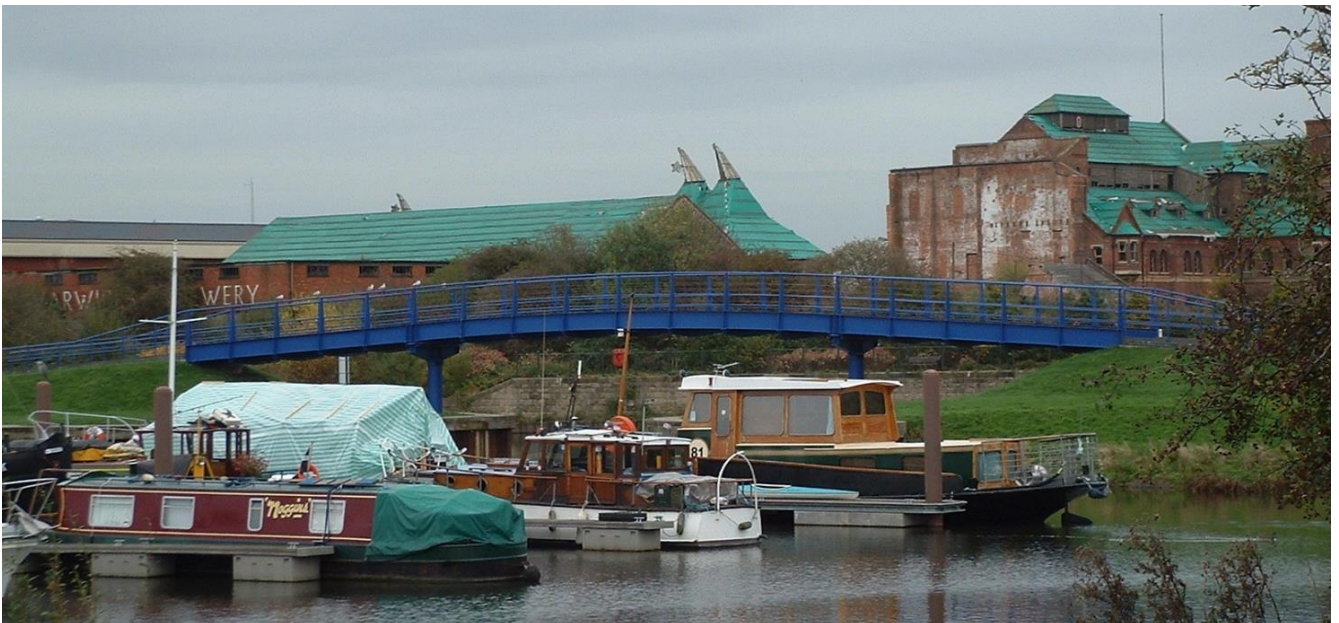
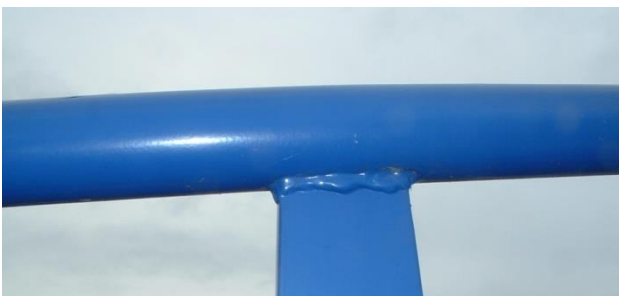
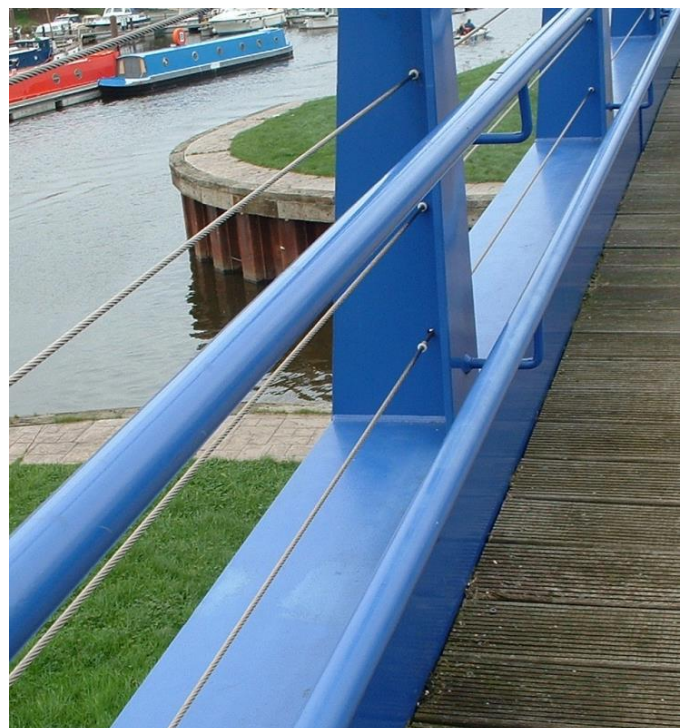
In 2005 volgde een grondige inspectie.

Het gebruikte systeem (**ZINGA** + mono-component polyurethaan verf), bleek nog steeds in zeer goede staat, **7 jaren na de applicatie**.
