## POTEAUX D'ÉCLAIRAGE – TERMINAL KATOEN NATIE CUENCA DEL PLATA – URUGUAY

Le 3 juin 2009 une application d'essai a été effectuée chez **KATOEN NATIE** dans leur Terminal de Cuenca del Plata à Montevideo. **KATOEN NATIE** a décidé de faire un test au **ZINGA** sur un des anciens poteaux d'éclairage.

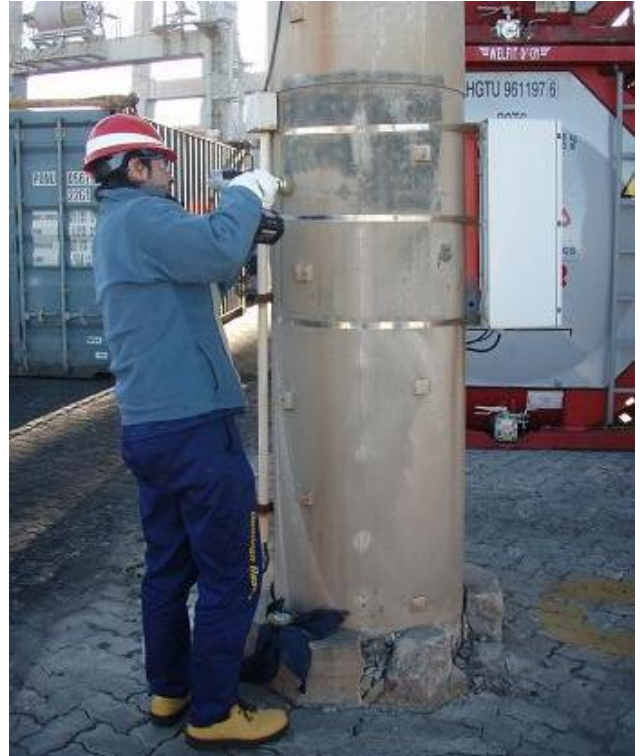
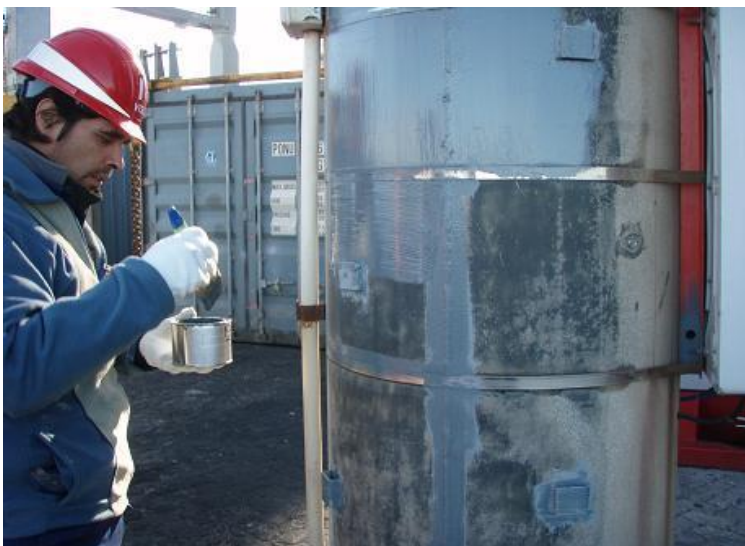
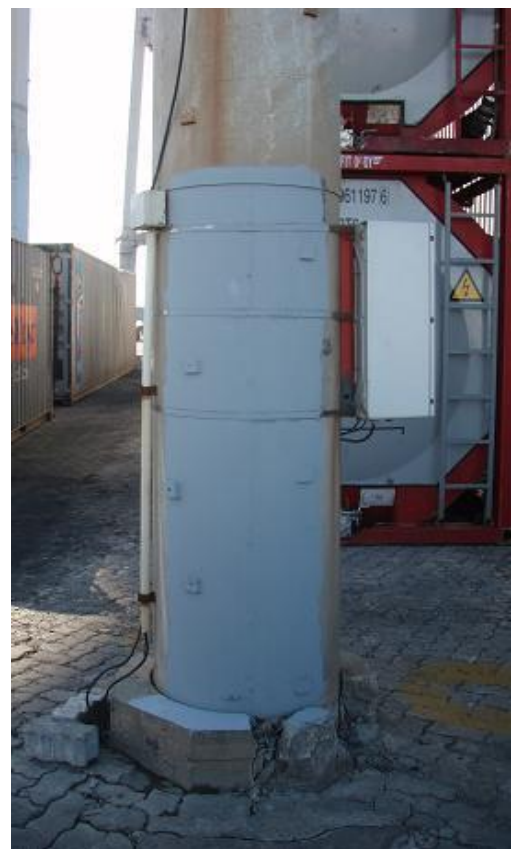
Le 30 Octobre 2009 (5 mois après ce test), le site a été inspecté et aucune faille n'a été signalée ou décelée (même pas aux endroits susceptibles à la corrosion).

- Élimination des sels de zinc et de la corrosion en utilisant une brosse en cuivre sans polir la surface.
- Nettoyer la surface avec de l'eau + 5% d'ammoniaque.
- Séchage de la surface avec chiffons propres

Système:  
Préparation de surface:  
Brosse en cuivre

ZINGA      2 x 60 µm EFS
