LE PONT PIPRAKHALI - INDE

Le pont Piprakhali est sous le **Directorat Irrigation et Voies d'eau**, Gouvernement du Bengale de l'Ouest. C'est un pont important à Basanti près de Sunderban.

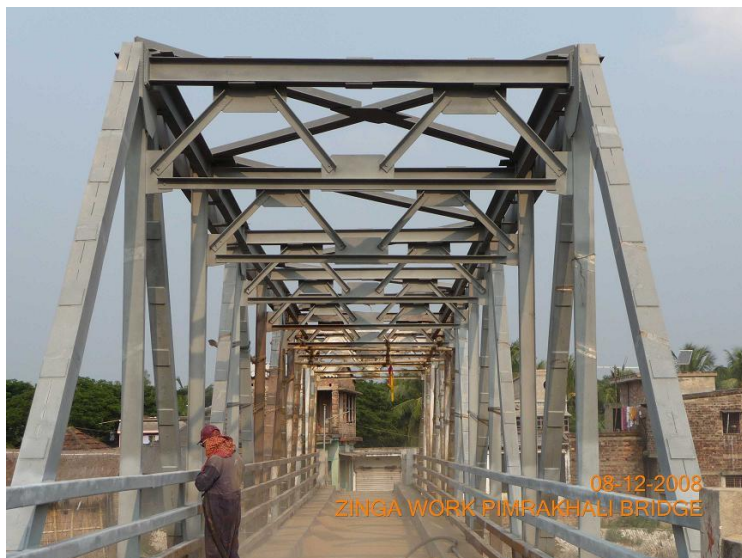
La preuve fût apportée par la condition du pont 8 ans après sa construction: quelques sections du pont étaient totalement déformées à cause de la corrosion et devaient être remplacées d'urgence, avant de commencer l'application d'un nouveau revêtement, en 2008.

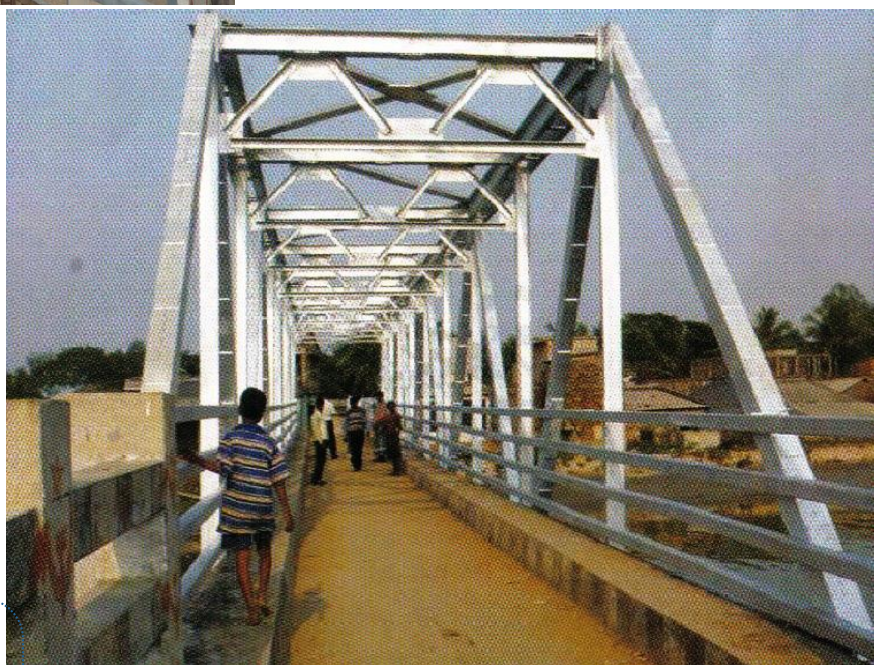
Finition PU
Aluminium

Le **ZINGA** a été couvert d'une couche intermédiaire fer micacé et une finition PU à base d'aluminium.

ZINGA	1 x 40 µm EFS
Intermédiaire MIO	1 x 50 µm EFS
Finition PU Alu	1 x 60 µm EFS
