Silos à Grains & Moulins à Farines – AL ARABIYA – YÉMEN

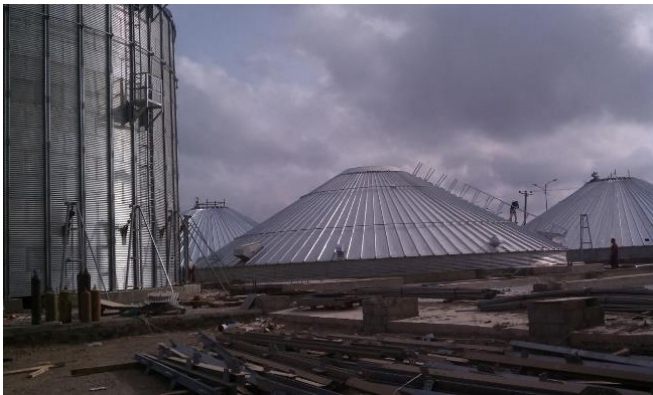
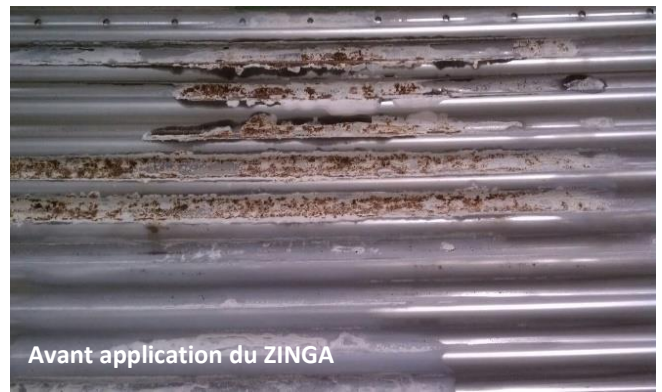
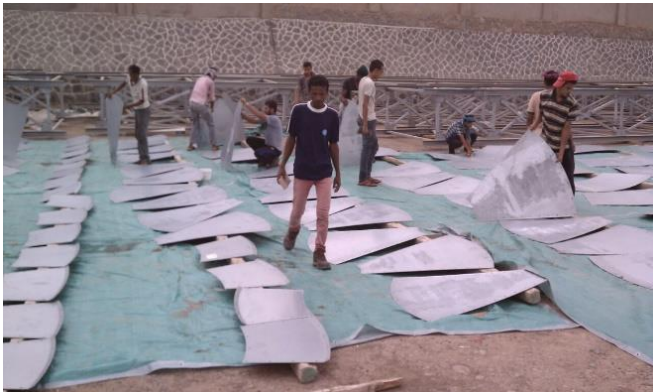
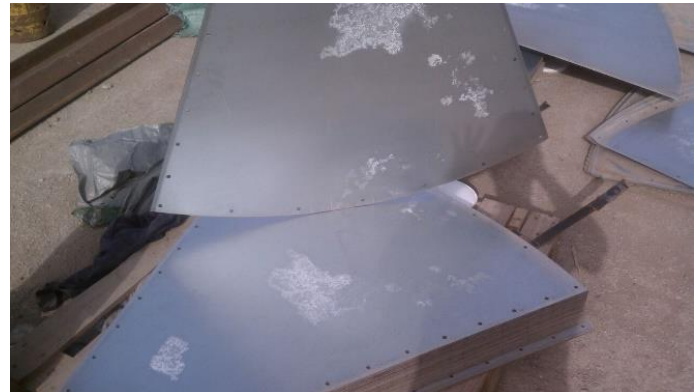
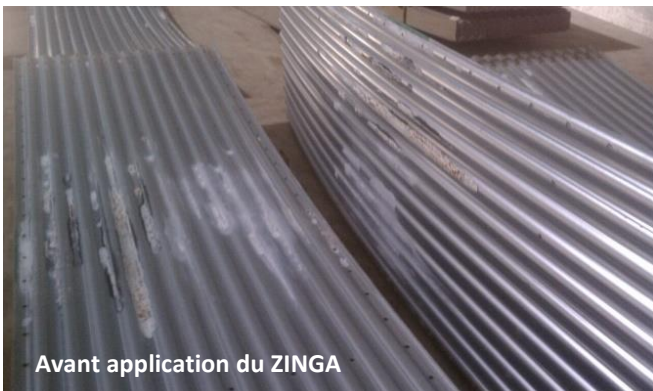
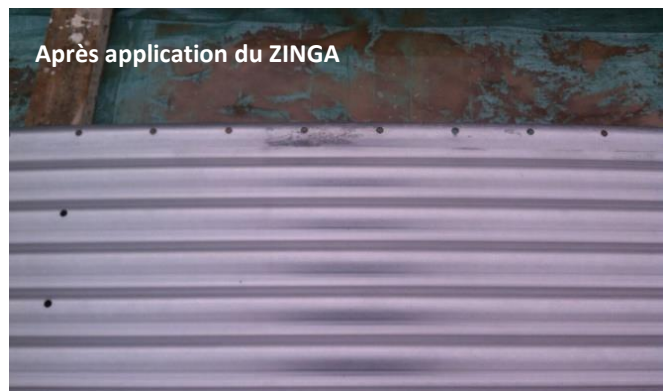
En 2015 la société **Al-Arabiya Grain Silos** a préconisé le **ZINGA** pour la réparation d'ancienne galva pour leur nouveau projet au **Port Hodeidah** en République Yémen. Ils ont laissé leurs structures pendant 2 ans en mauvaise condition de stockage ce qui a provoqué de la rouille blanche et rouge. La réparation était un succès et ils ont utilisé 1,5 tonnes de **ZINGA**. La surface a été préparée en utilisant du matériel manuel ainsi que des produits chimiques afin d'éliminer la rouille blanche en lavant avec de l'eau fraîche. Le **ZINGA** a été appliqué à la brosse et toutes les réparations ont été exécutées avant le montage.

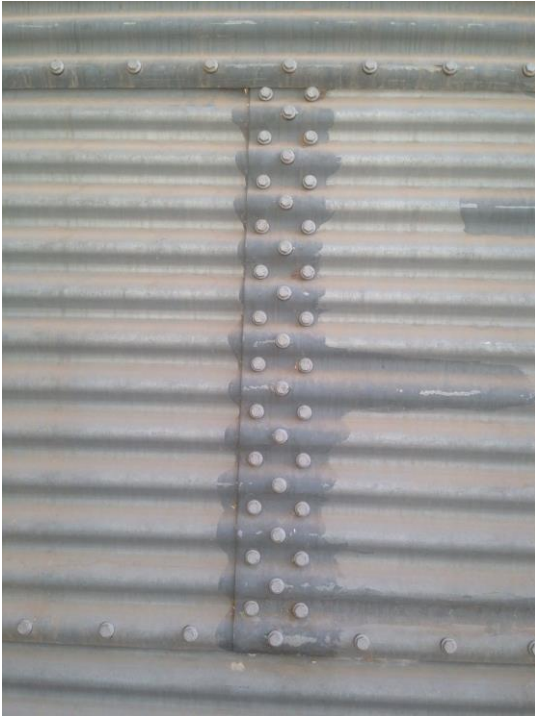
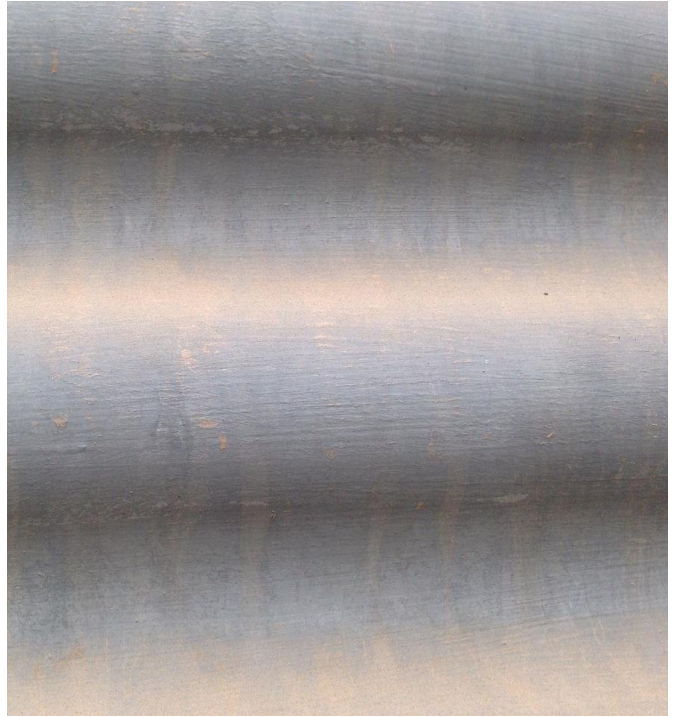
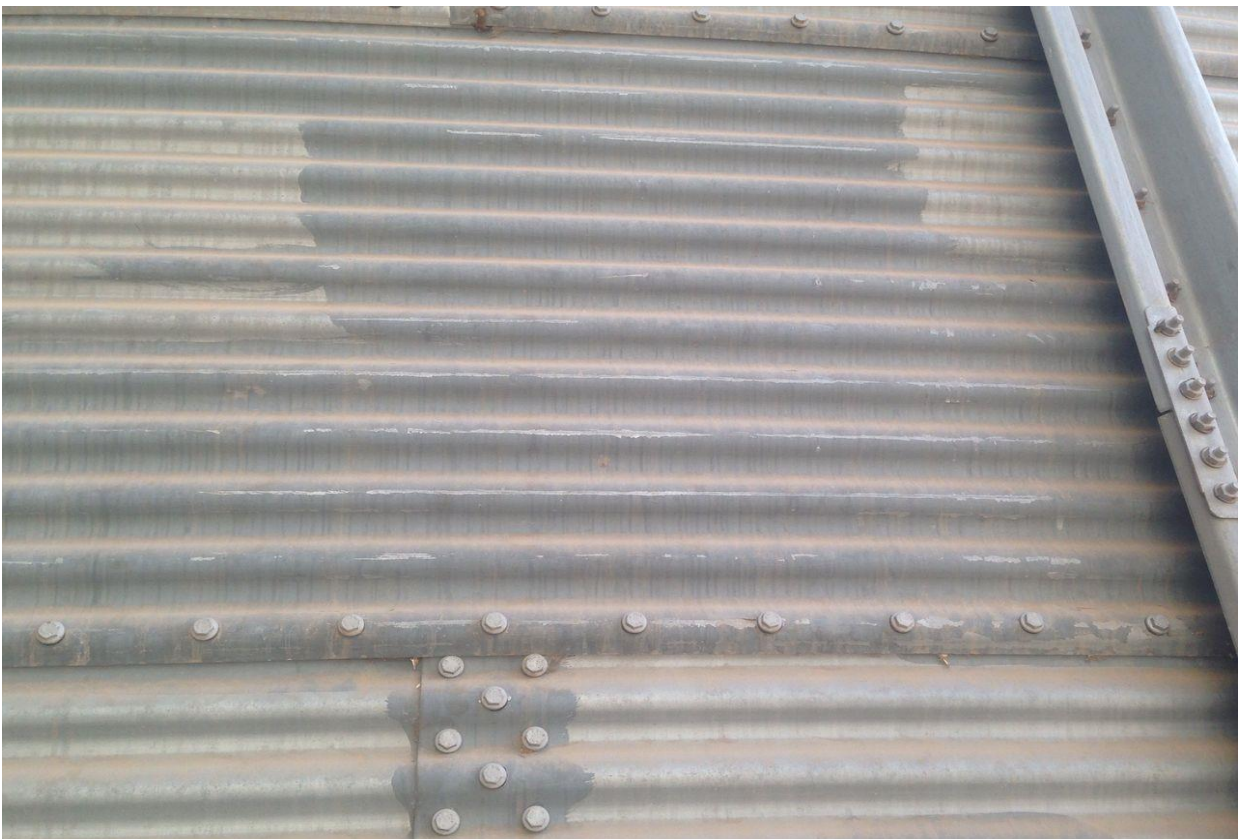
2 ans après l'application du ZINGA l'on a inspecté les structures. Sous le sable on a remarqué que les seuls dommages visibles étaient dûs à la manipulation pendant le montage.
